Aggarps kvarn

Dokumentering av renovering hösten 1994

Svedala 1994-12-13 Erik Nordström

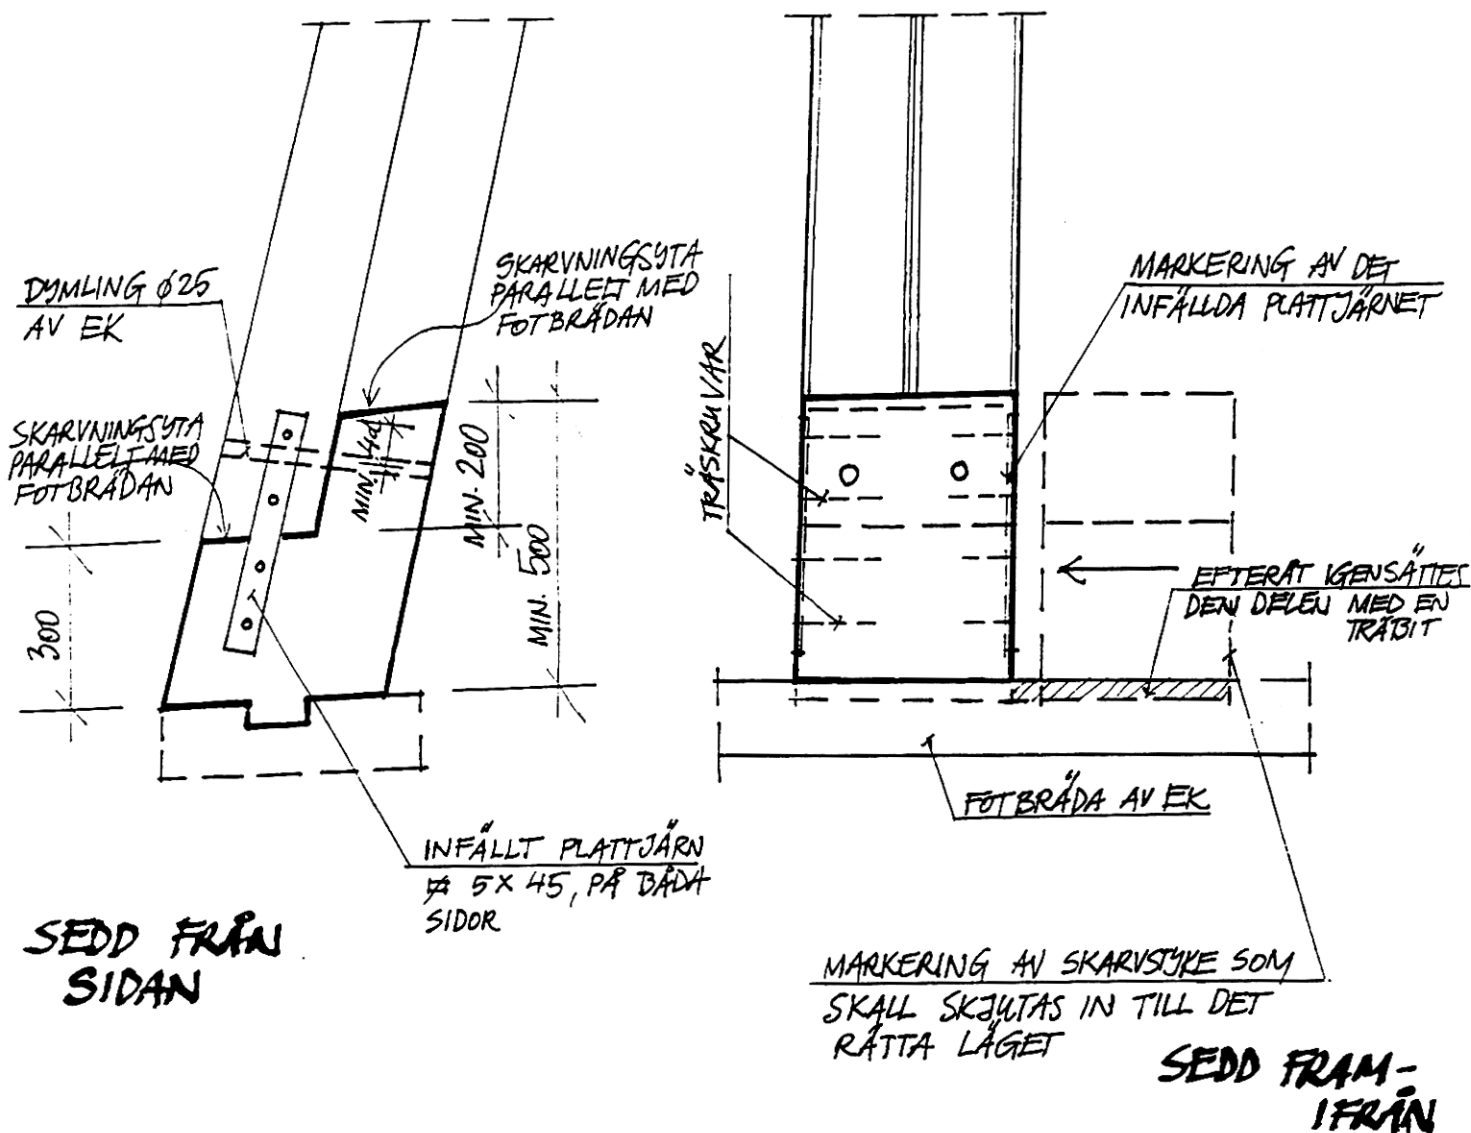
# SKARVNINGSDETALJER AV KOMPLETTERING AV STÄNDARNAS NEDERSTA DEL - SKISS

OBS! SKARVNINGSYTOR SKALL BEHANDLAS  
MED TRÄTJÄRA

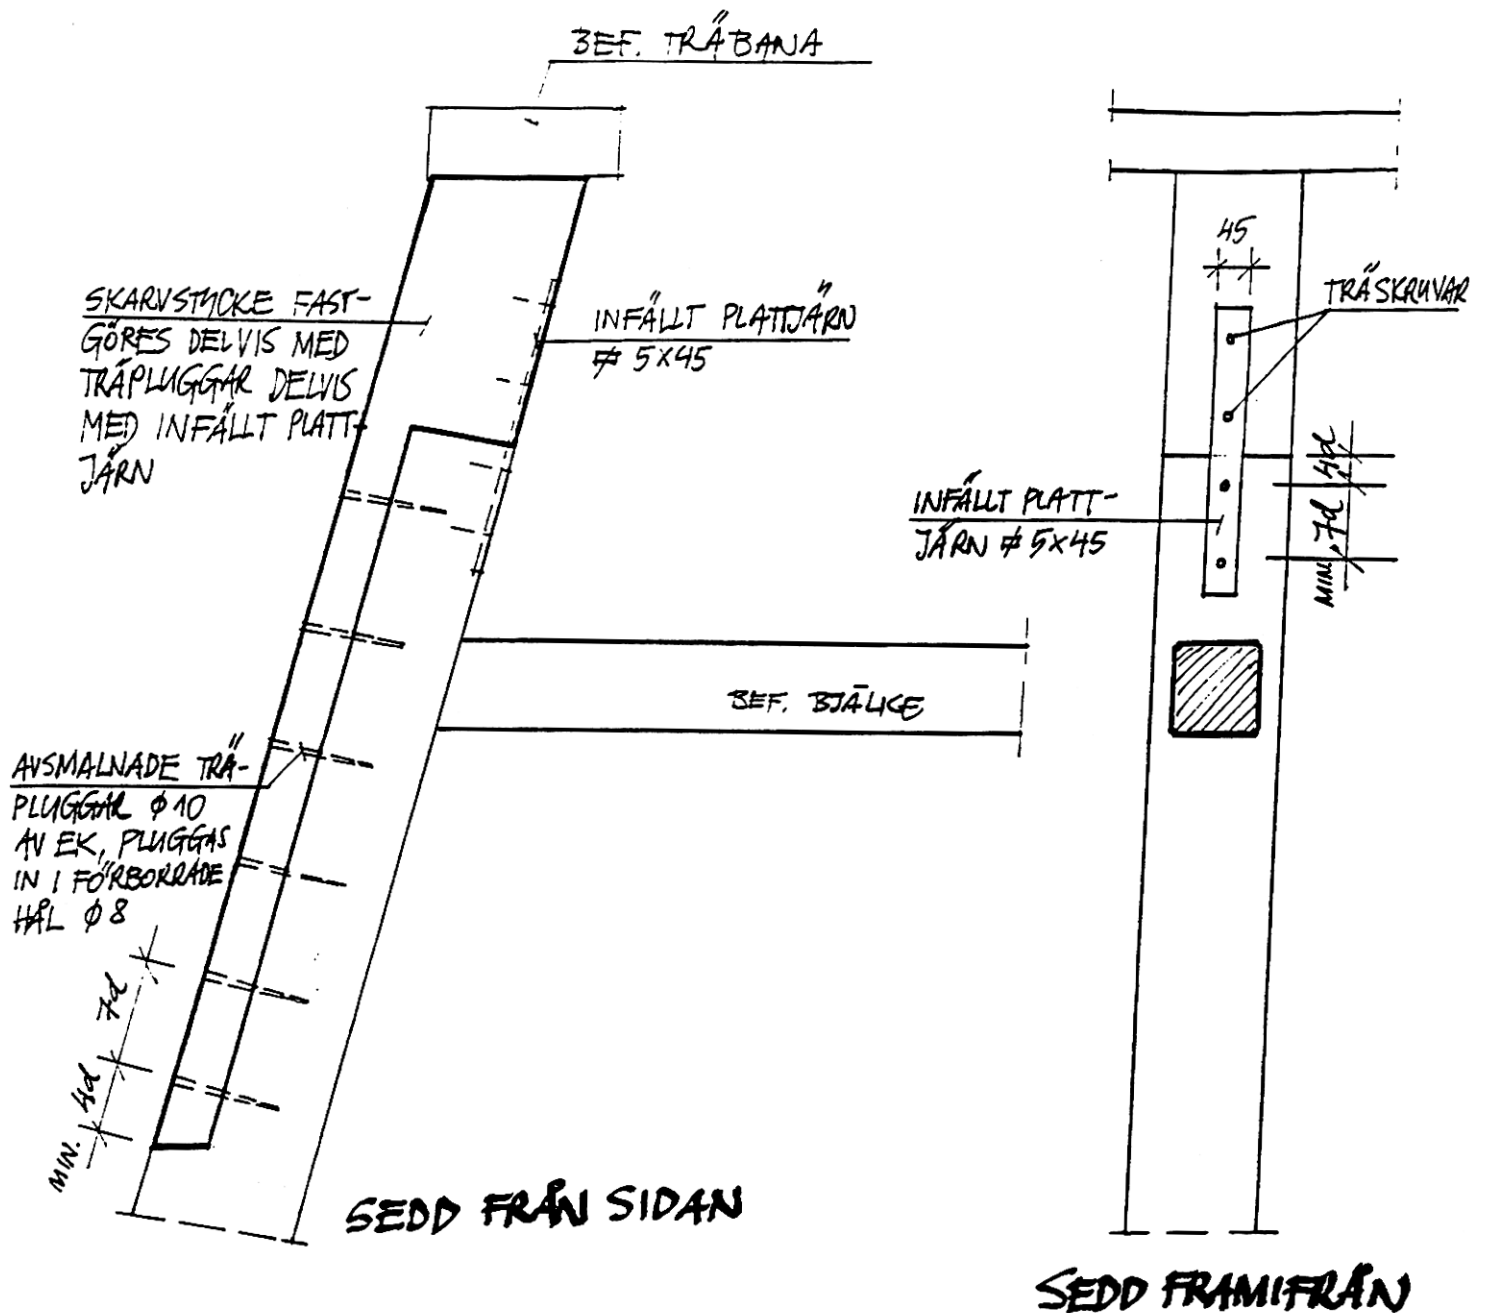
# SKARVNINGSDETALJ AV KOTSKADADE STÄNDARE (ÖVERSTA DELEN)

OBS! OM DEN BEFINTLIGA STÄNDAREN  
ÄR INTAPPAD I TRÄBANAN SKALL  
SKARVSTYCKET (MED TAPP) SKJUTAS  
IN TILL DET RÄTTA LÅGET FRÅN  
SIDAN. FÖR ATT GÖRA DET MÖJLIGT  
FÖRLÄNGS DET BEFINTLIGA TAPP-  
HÅLET OM SKARVSTYCKETS BREDD OCH  
IGENSÄTTES EFTERÅT MED EN TRÄBIT.

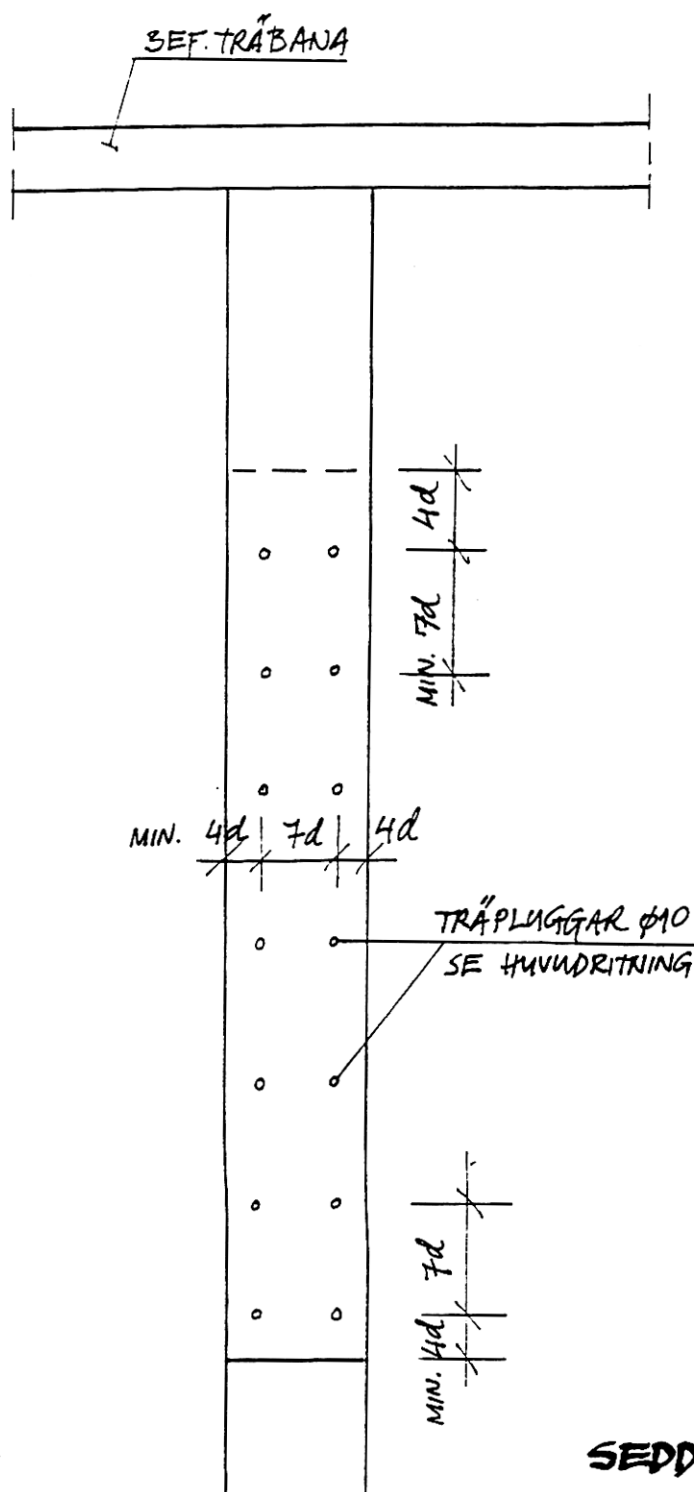
# SKARVNINGSDETAILJ AV RÖTSKADADE STÄNDARE (ÖVERSTA DELEN), FÖRTS.

OBS! SKARVYTOR SKALL BEHANDLAS  
MED TRÄTJÄRA

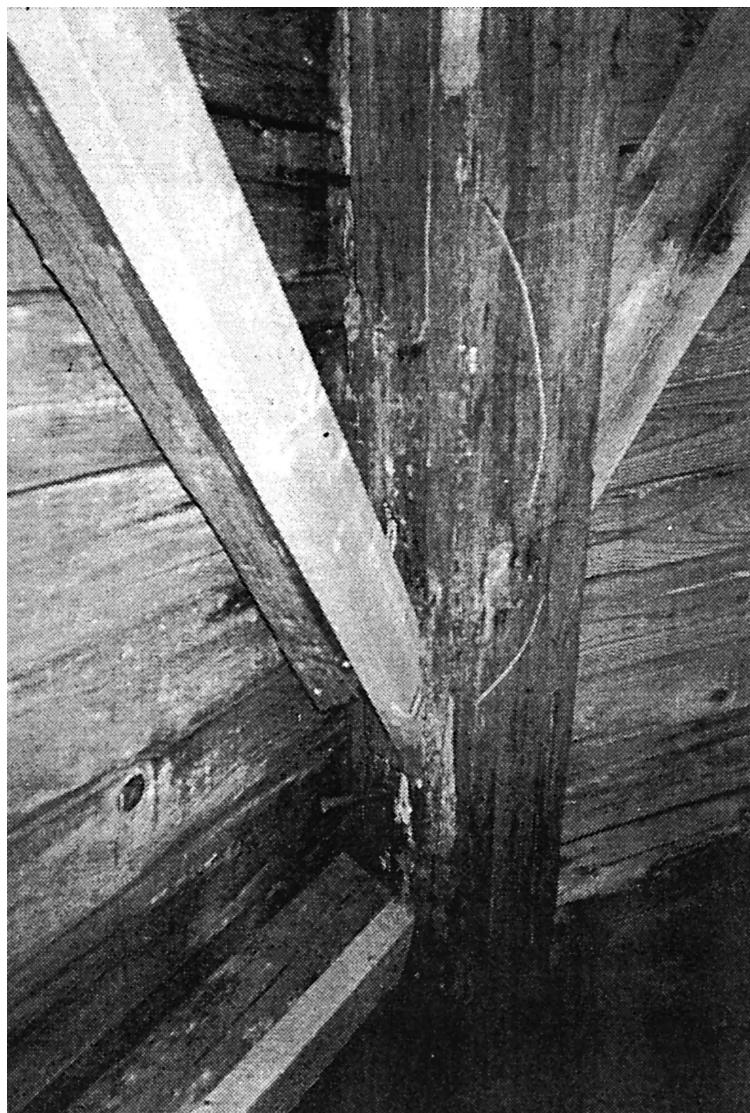
I augusti 1994 startades en omfattande renovering av Aggarps kvarn. Denna renovering var mycket välbehövlig eftersom kvarnen var svårt angripen av röta, både i täckbräderna under pappen och i bärande delar (foto 2,3). Orsaken till rötskadorna var att pappen var i så dåligt skick att det regnade in - särskilt på sidorna åt öster, sydöst, söder, sydväst och väster. Speciellt ståndaren åt västsydväst och fotträet under denna hade så svåra skador att de sjunkit ihop (foto 4) med följd att vridbanan sjunkit 12 cm vid detta ställe. Detta i sin tur medförde att hättan lutade åt västsydväst. En av anledningarna till pappens dåliga kondition var bristande underhåll med felaktigt material. En annan anledning var att kryssen och tvärträna mellan ståndarna vid en tidigare renovering ersatts med virke av för klen dimension och monterats på felaktigt sätt så att ingen stabiliserande funktion erhöles. Detta medförde att när det blåste rörde sig hela underlaget med följd att pappspikens huvud drogs igenom pappen och hål uppstod (foto 5).

2. Rötskador i täckbräderna.

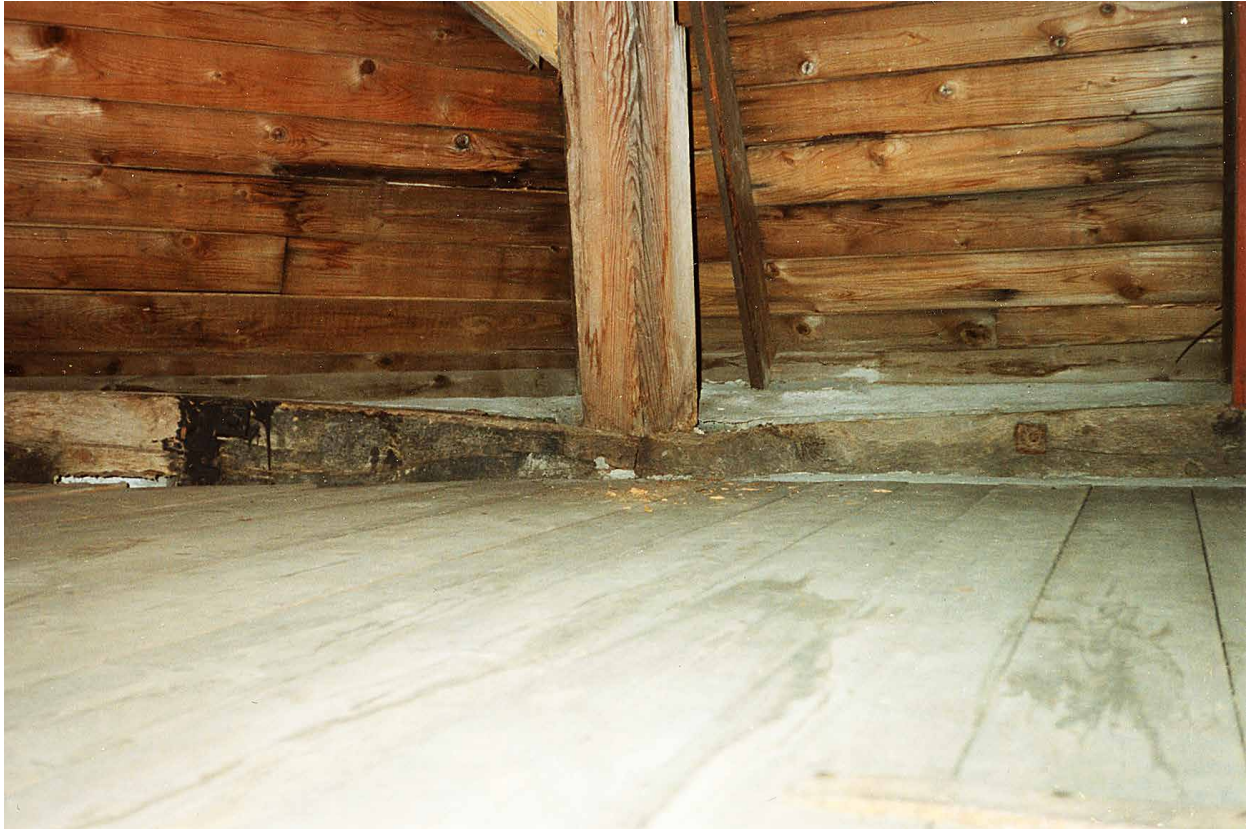
3. Rötskador i bärande delar

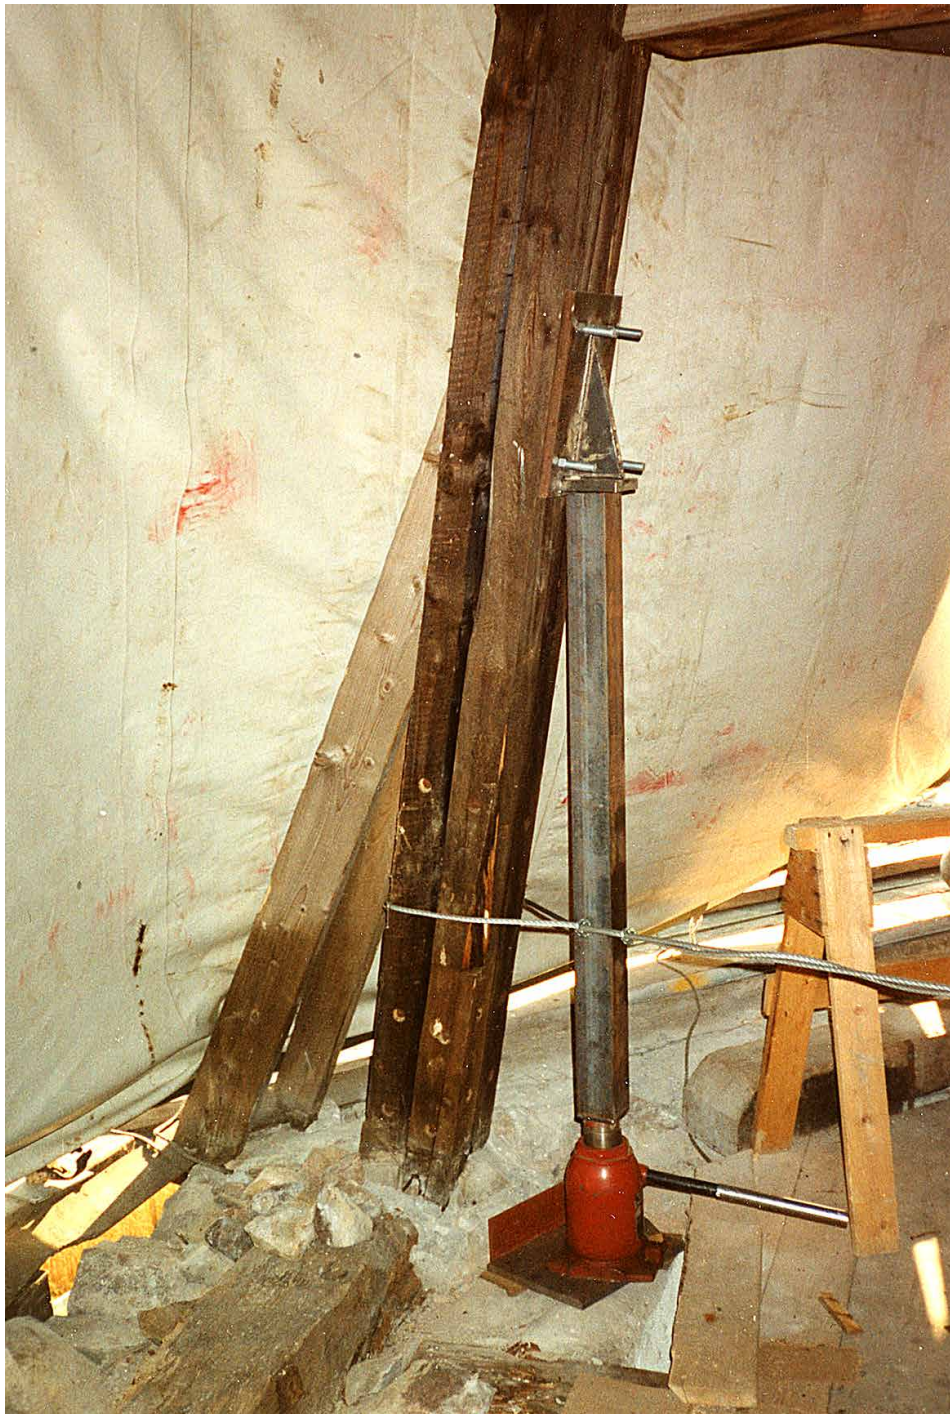
6. Cementklumpar som nedre stöd för ståndare samt cementfyllning mellan fotträ och yttervägg.

Cementklumpar och skadade fotträn togs bort efter hand. Segelbanebjälkarnas ankarjärn som gick igenom fotträna måste kapas för att dessa skulle kunna tas bort. Nya bultar svetsades till de kvarsittande delarna av ankarjärnen när de nya fotträna kommit på plats. Nya fotträn av ek, 8x10", som tappades i varandra i hörnen enligt originalutförandet lades i en bädd av kalkbruk. Det var ett komplicerat arbete att byta dessa fottän eftersom det var att arbeta i omvänd ordning mot när kvarnen byggdes. För att över huvud taget kunna lägga i de åt väster och öster, vilka ansluter till de gamla som låg kvar, måste dessa skarvas mittpå. Skarven fixerades med ekdymlingar.

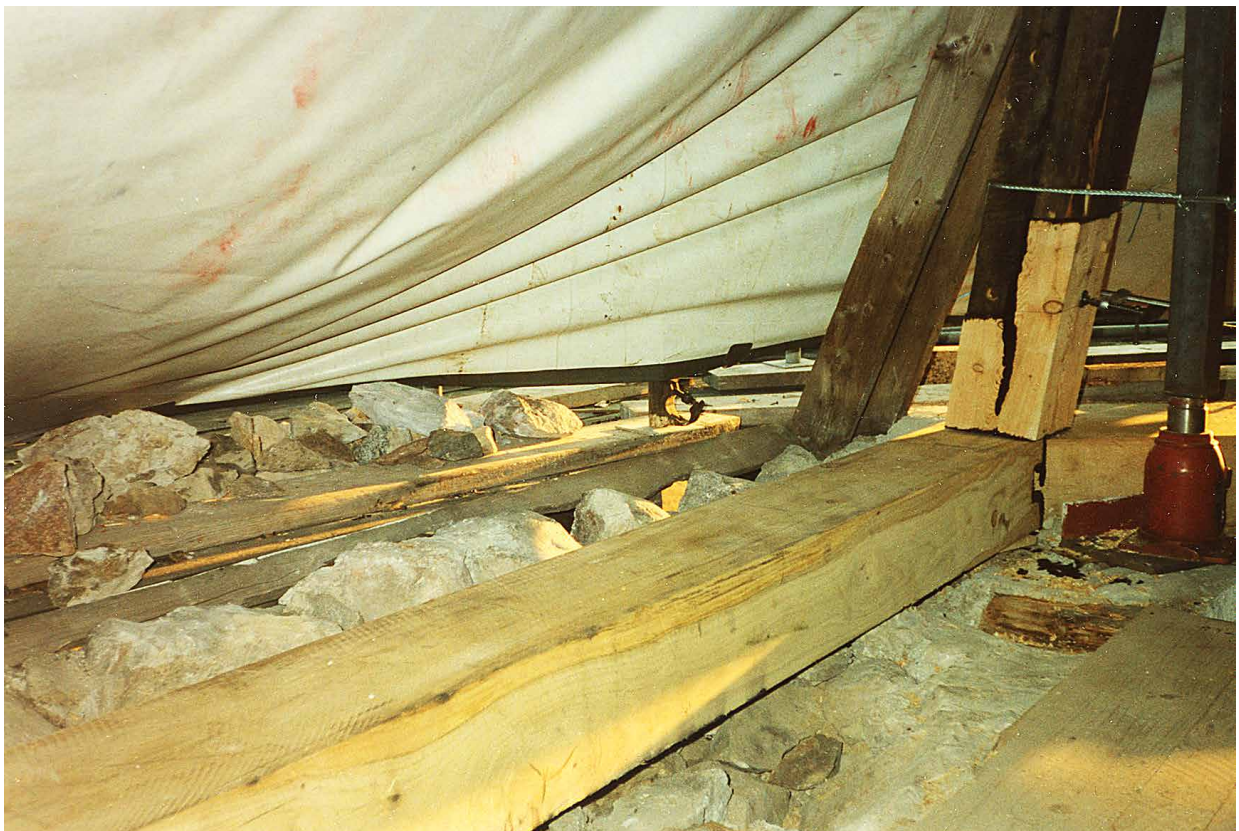
8. Ny underdel på ståndare VSV iskarvad

Den undre delen (ca 5 m) av ståndare västsydväst togs bort och ny del av fur, 10x10", skarvades i. Den fästes med tapp ner i fotträet enligt original. Skarven till kvarvarande delen av ståndaren pluggades med ekdymlingar (foto 8). De tidigare utbytta ståndarna fick nya "fötter" av lärk, 8x8", med tapp ner i fotträet och fästes till ståndarna med ekdymlingar och plattjärn (bil.5 sid.1) (foto 9).

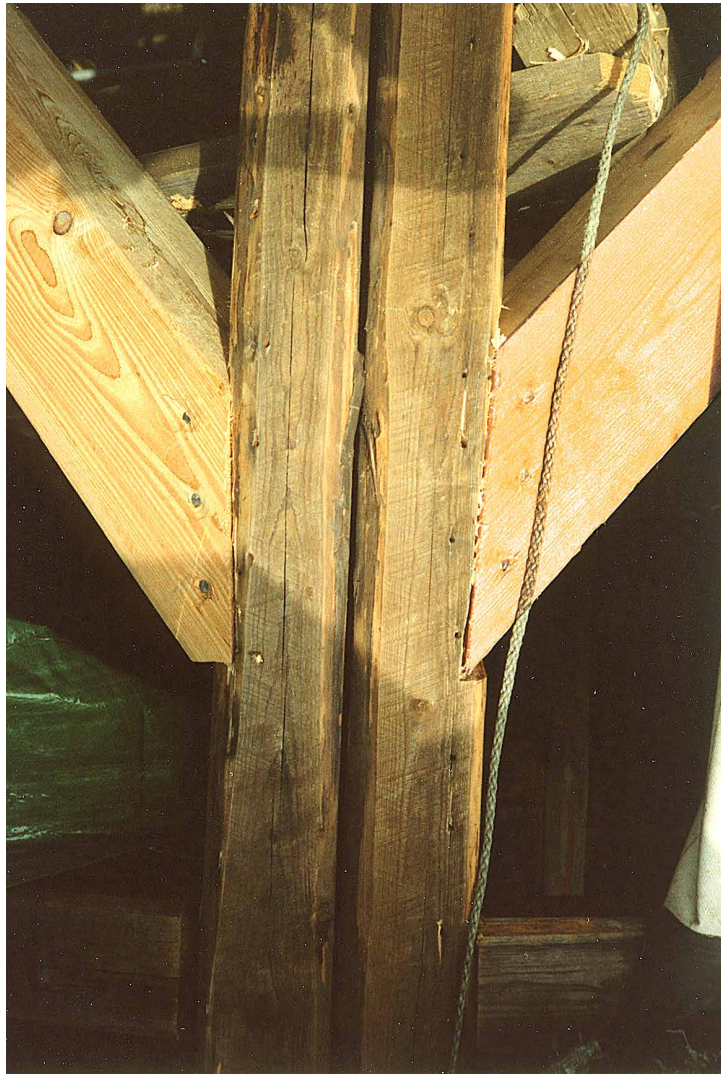
9. Nya fotträn samt nya "fötter" på ståndare.

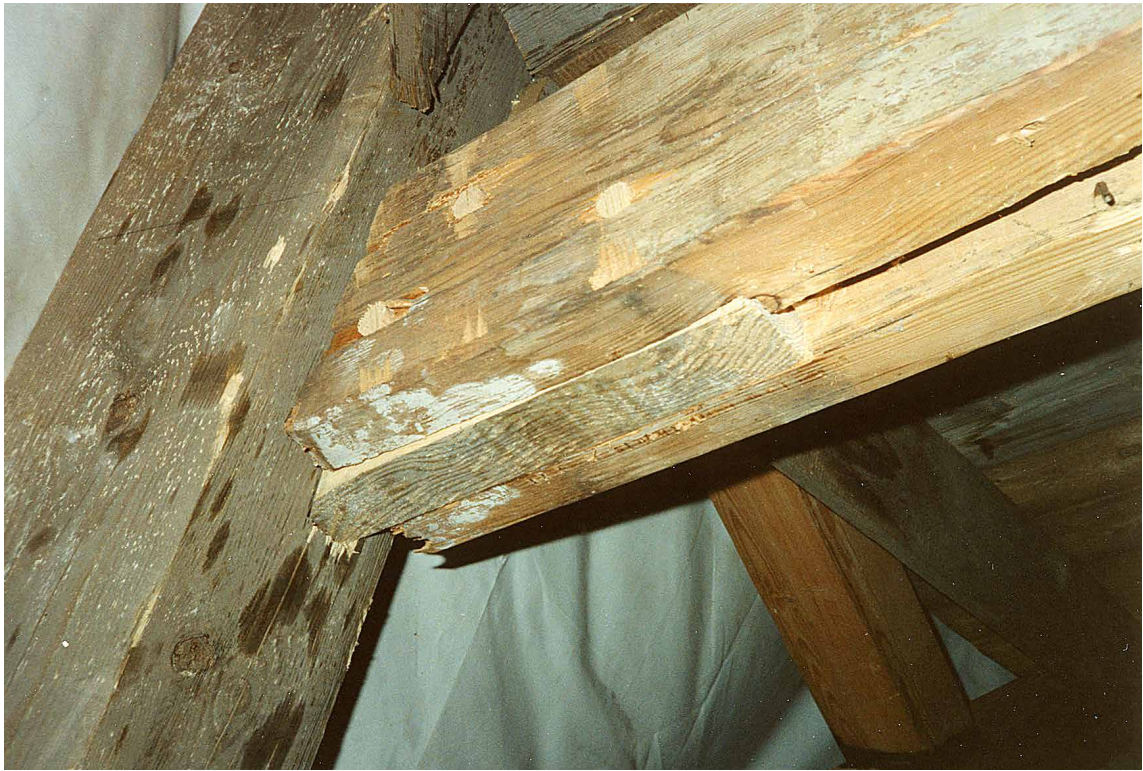
11. Iskarvning av nya bjälkar.

De rötskadade och felaktiga bjälkarna på broloftet ersattes med nya av lärk, 8x8". En byttes helt igenom och tappades i bärlinan vid trappan. De övriga skarvades på friskt virke där skarven pluggades med ekdymlingar (foto 11). De nya bjälkarna som ansluter till ståndarna tappades i dessa enligt ursprungligt utförande. De bjälkar som ansluter till kryssen fästes till dessa med ekdymlingar från utsidan.

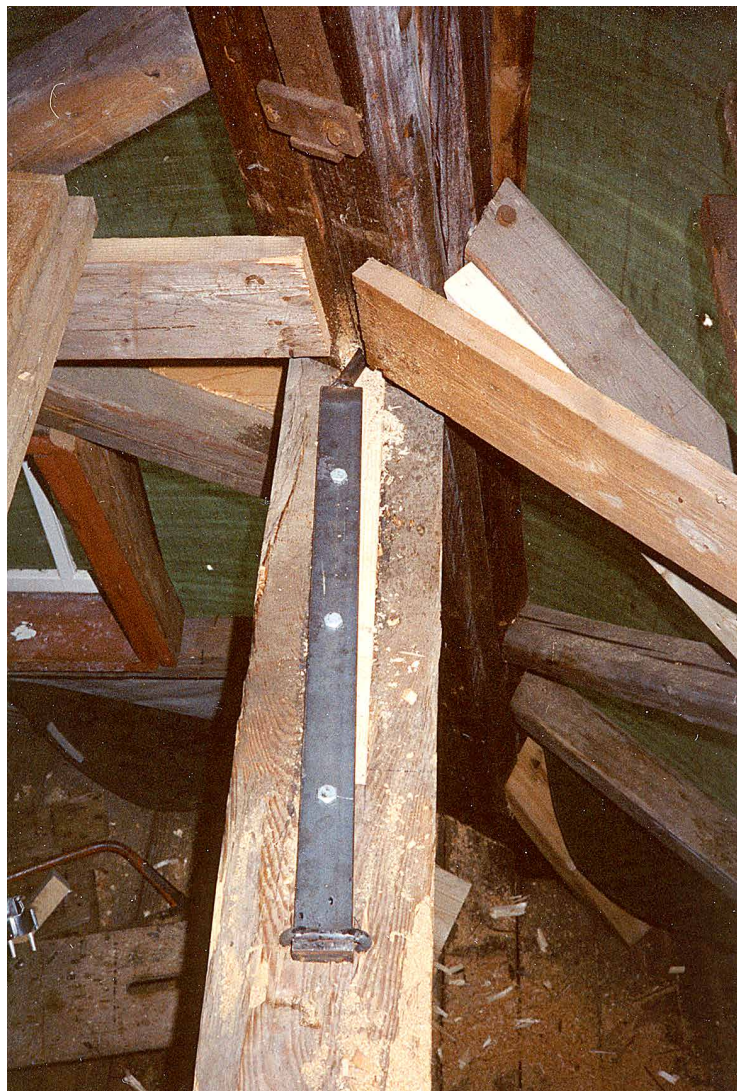
12. Lös tapp mellan bjälke och ståndare.

Ej utbytta bjälkar som ansluter till de tidigare ersatta ståndarna försågs med lösa tappar i förbindningen med ståndarna. Tapparna fästes med ekdymlingar i bjälkarna (bil.5 sid.2)(foto 12). Samtliga bjälkar som ansluter till de tidigare utbytta ståndarna försågs med nytillverkade ankarjärn enligt ursprunglig modell, eftersom de gamla inte återmonterats då ståndarna byttes (foto 13). Mellan bjälkar och tidigare utbytta ståndare monterades snedsträvor av lärk, 8x8", som tappades i bjälkar och ståndare enligt ursprungligt utförande.

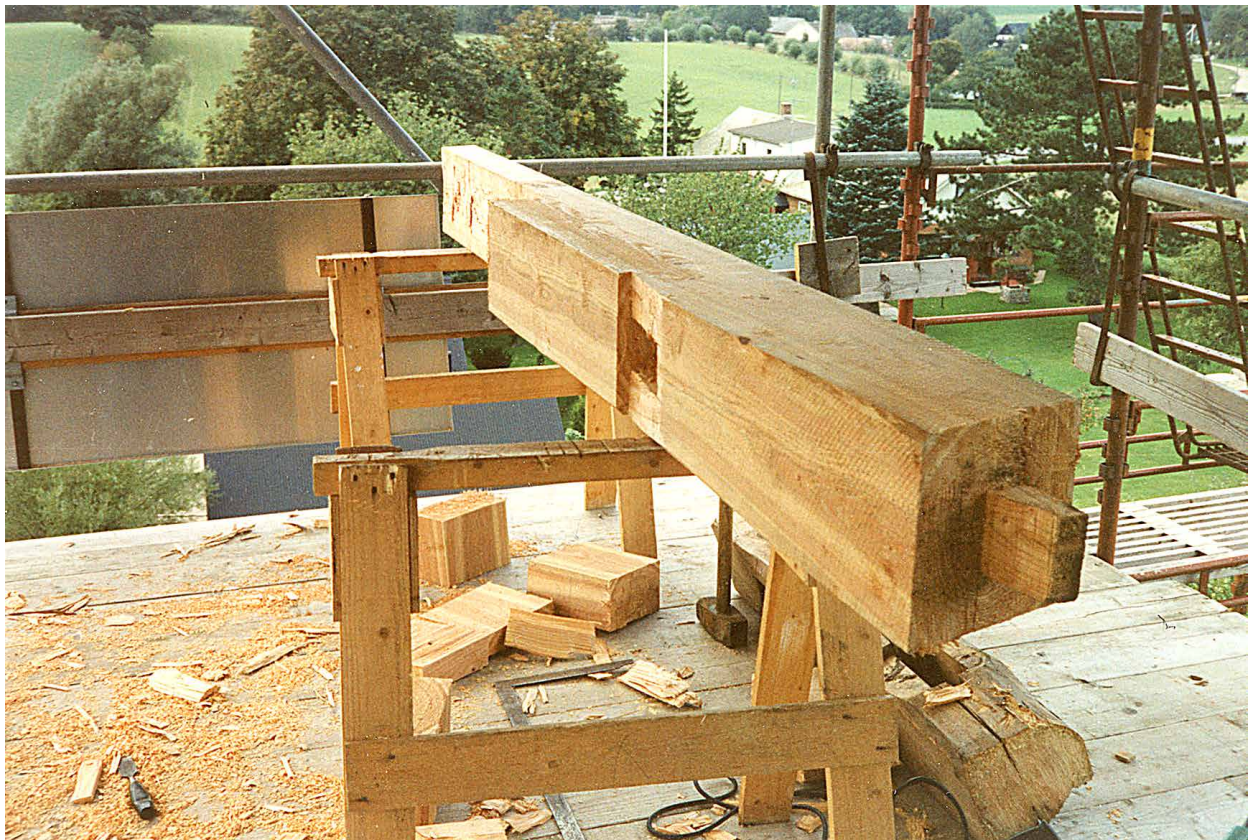
13. Ankarjärn mellan bjälke och Ståndare.

Det bestämdes att två vid tidigare renovering iskarvade bjälkar, tryckinpregnerade 4x4", på kvarnloftet skulle bytas för att kunna montera ankarjärn till ståndarna. Nya bjälkar av lärk, 8x8", skarvades i och ankarjärn monterades.

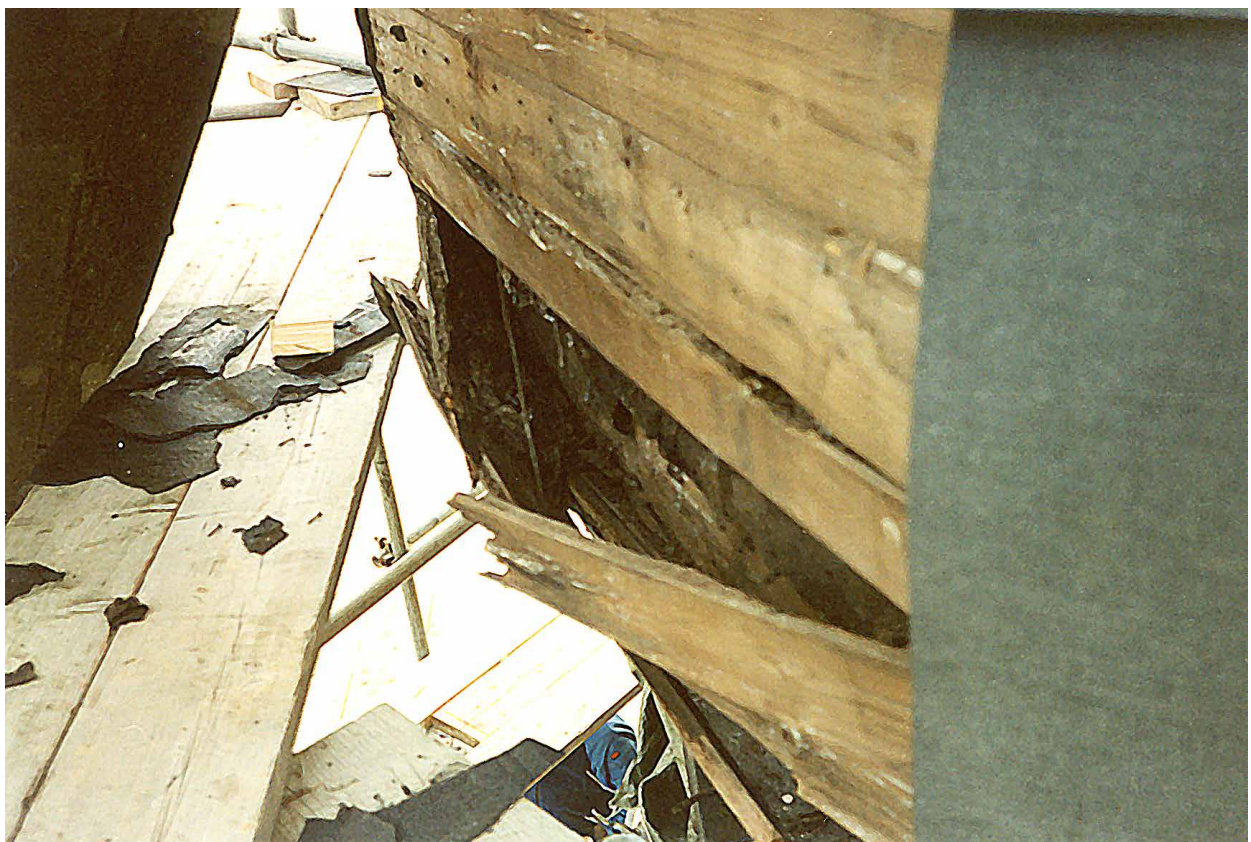
14. Ny överdel till ståndare VSV.

Under arbetets gång konstaterades att även övre delarna av ståndarna i västsydväst och västnordväst var ruttna och måste bytas. På den i västsydväst halvades i ny ytterdel av lärk, 5x10", på en längd av 2 meter. Den fästes med ekdymlingar. På den andra ersattes 3 meter med lärk, 10x10", (foto 14). Skarven fixerades med plattjärn och ekdymlingar (bil.5 sid.3,4). I samband med bytet av ståndaröverdelarna beslöts att även byta krysset i väster på hissloftet eftersom det var skadat. Nytt kryss av fur, 6x6", monterades.

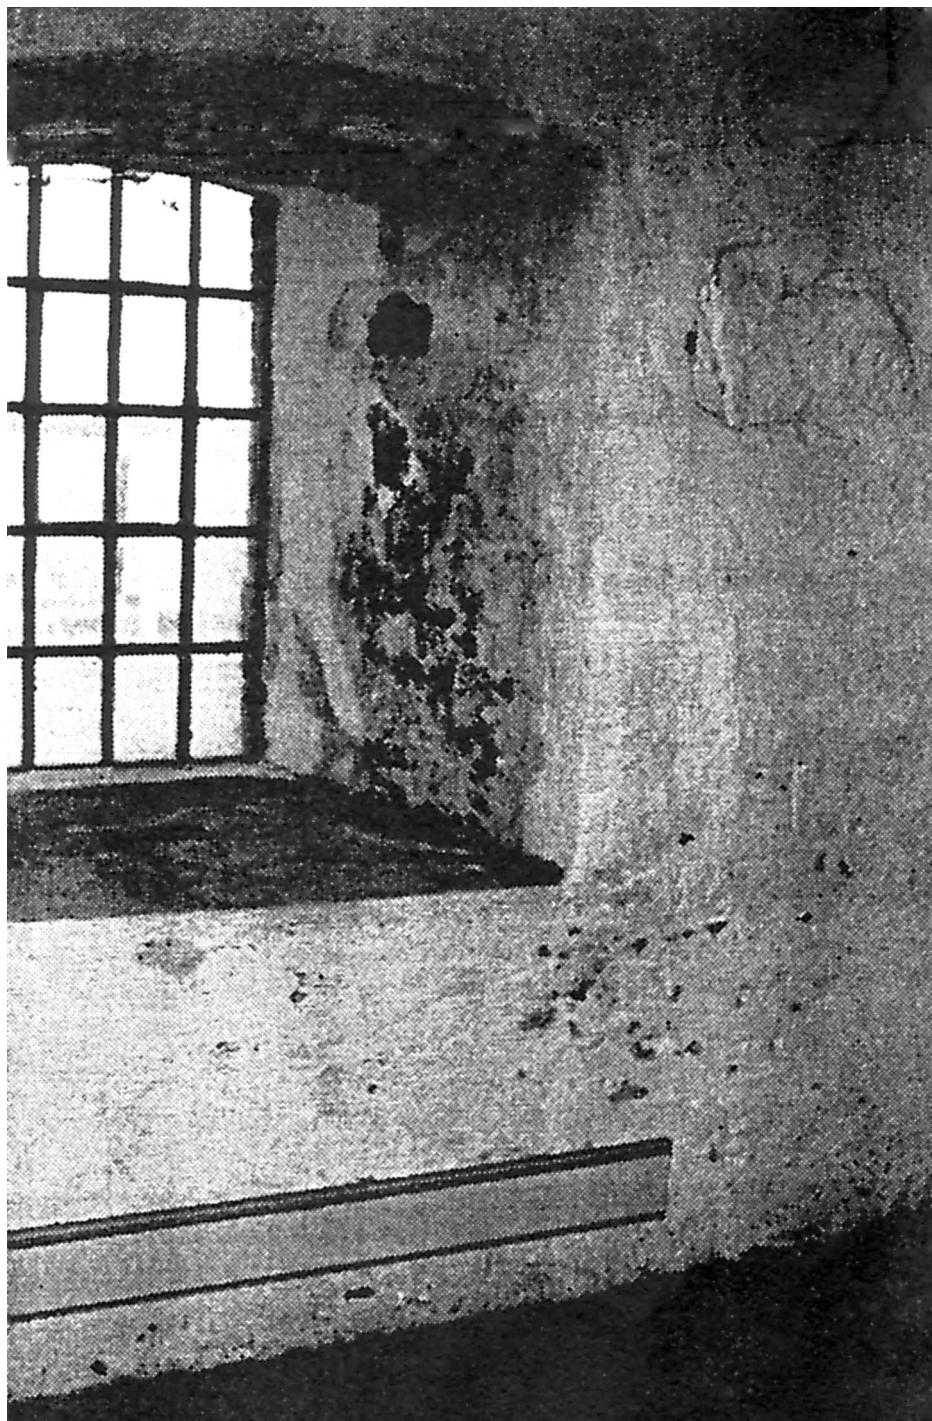
17. Nefallen puts utvändigt

De dåliga fogarna på fotens utsida rensades ut och fogades om med hydrauliskt kalkbruk. Likaså ersattes nerfallen och lös puts utvändigt (foto 17), i porten (foto 18) och på sikteloftet med hydrauliskt kalkputs. Det utvändiga tegelvalvet över söderfönstret i porten var så illa reparerat under årens lopp att ett helt nytt valv måste muras upp (foto 19).
