Aggarps kvarn

Dokumentering av renovering av vindfånget hösten 1995

Svedala 95-09-28 Erik Nordström

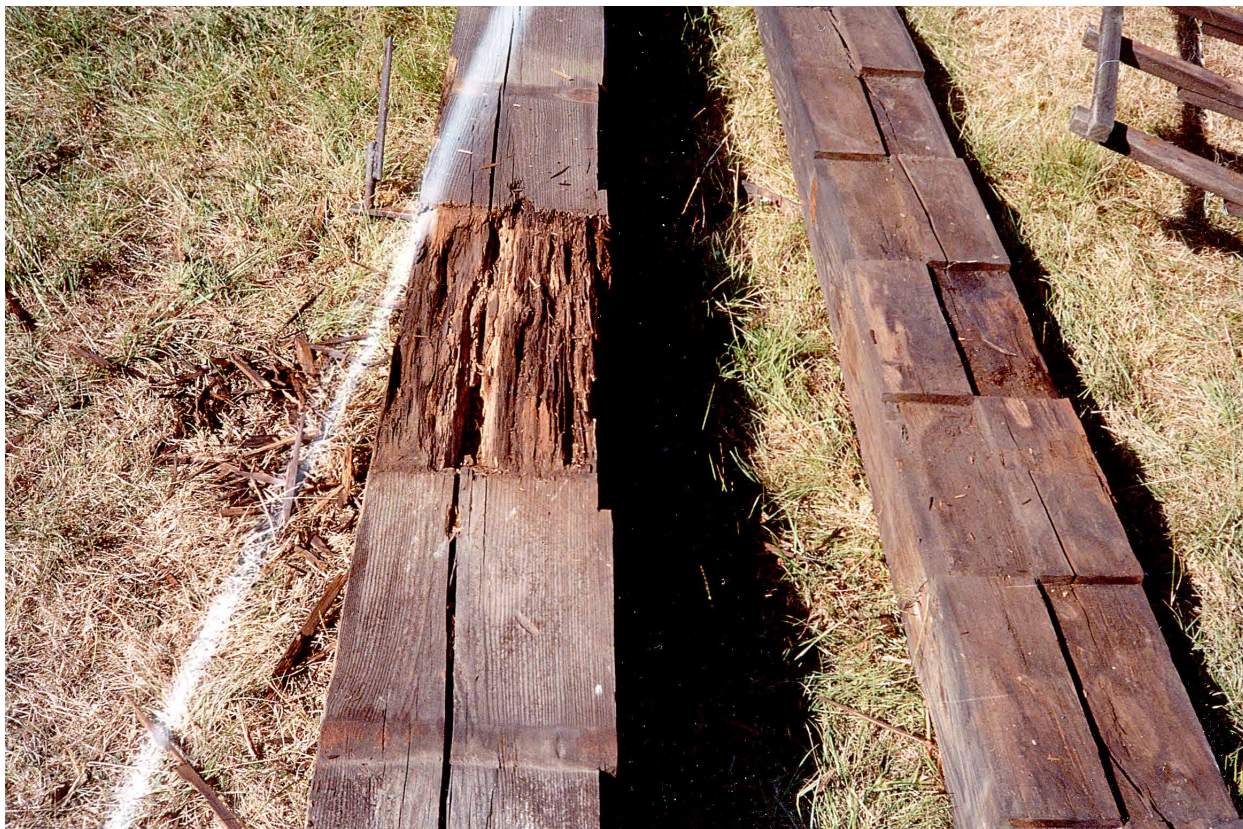
Vid besiktning av vindfånget den 29 april 1994 av kvarnbyggare Lennart Nilsson från Helsingborg konstaterades att båda huvudträna hade djupa rötskador där de gick genom axeln. Dessutom var några häcksker, ett stormläkte och samtliga stormbräder rötskadade. Det bedömdes att huvudträna måste bytas ut inom några år för att inte falla ner och ställa till stor skada, men att vingarna är i sådant skick att de kan användas efter renovering. En arbetsbeskrivning upprättades (bil. 1) och i januari 1995 fick Ottoson & Hall Byggnads AB i uppdrag att leta upp lämpliga träd att använda till vingbalkar och baksalning. Genom sitt breda kontaktnät lyckades Arne Hall hitta användbara lärkträd inne i en bokskog på Karsholms gods vid Oppmannasjön norr om Kristianstad. Träden var cirka 30 meter höga och uppskattades vara ungefär 130 år gamla. De fälldes i början av mars och transporterades till Nils-Arne Nilssons sågverk vid Årröd (foto 1) där de grovsågades och lades upp under tak utomhus för att torka.

Under försommaren bestämdes att arbetena skulle starta efter semestern. Första veckan i augusti sågades stockarna till rätt mått på sågverket och transporterades till Aggarp (foto 2). Den 16 augusti lyftes det gamla vindfånget ner med hjälp av en kranbil från Tommys kranbilar i Helsingborg. För att underlätta arbetet användes även en lift (foto 3,4,5,6,7,8). Nu kunde man se hur allvarliga rötskadorna var (foto 9).

9. Rötskadorna på ena balken.

Därefter startade arbetet med att göra de nya huvudträna. Haken märktes upp på ena balken och de längs- och tvärgående kanterna sågades med tunnbladig cirkelsåg. Hakens botten högs ut med stämjärn (foto 10). Längden på haken är 360 mm och djupet 33 mm (foto 11,12). Därefter böjdes balken cirka 100 mm genom att den lades under på mitten och belastas i båda ändarna med 800 kg tunga krossplattor från Svedala Arbrå. Baksalningen lades på och spändes med hillor till samma form som balken (foto 13). Hakens placering på balken ritades över till baksalningen (foto 14). Hillorna togs bort och haken högs ut i baksalningen på samma sätt som i balken. Efter att kontaktytorna tjärats lades åter baksalningen på balken och spändes ihop så att haken greppade i varandra och låser hela paketet till den förspända böjningen. Vardera änden på baksalningen spikades till balken med två stycken 8 tums spik och som extra säkerhet hålls hela paketet ihop av två stycken genomgående bultar. Andra huvudträet tillverkades på samma sätt. Båda ströks med tjära (foto 15).

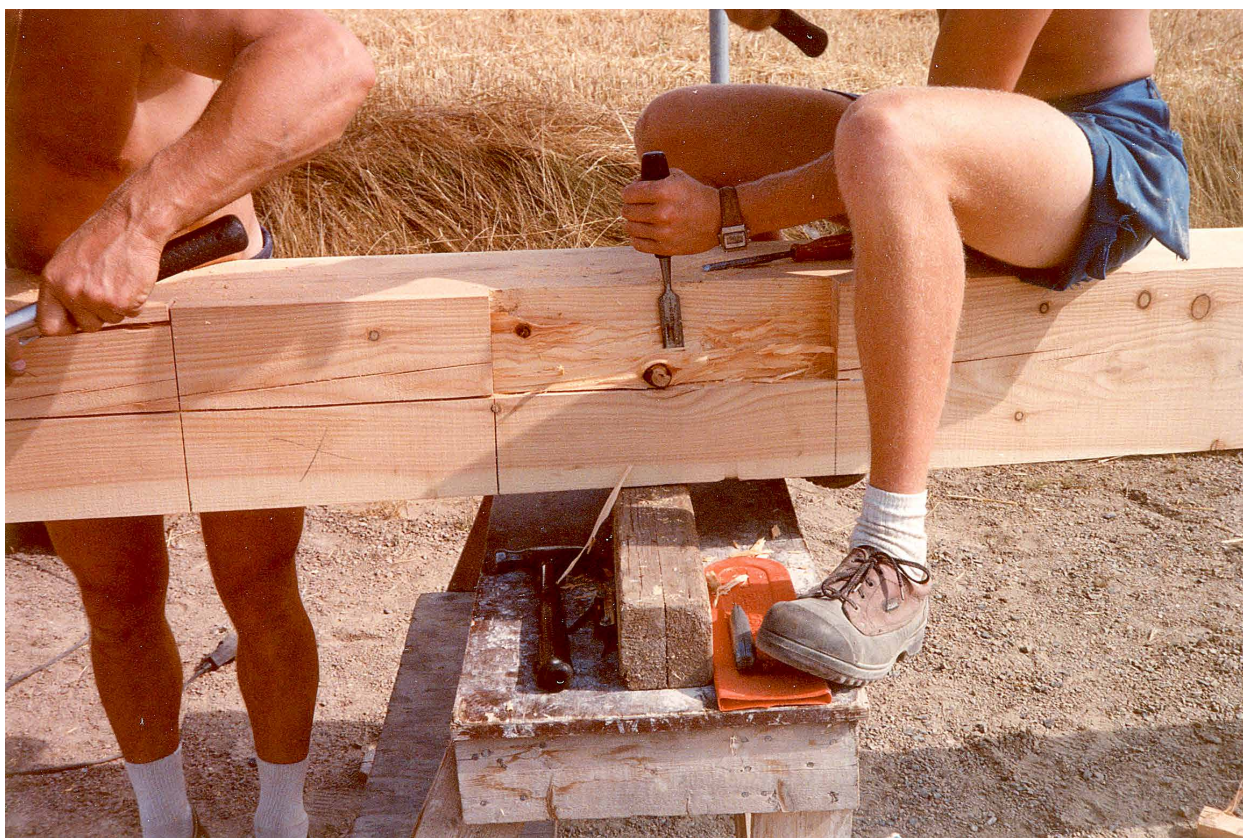
10. Uthuggning av hackens botten

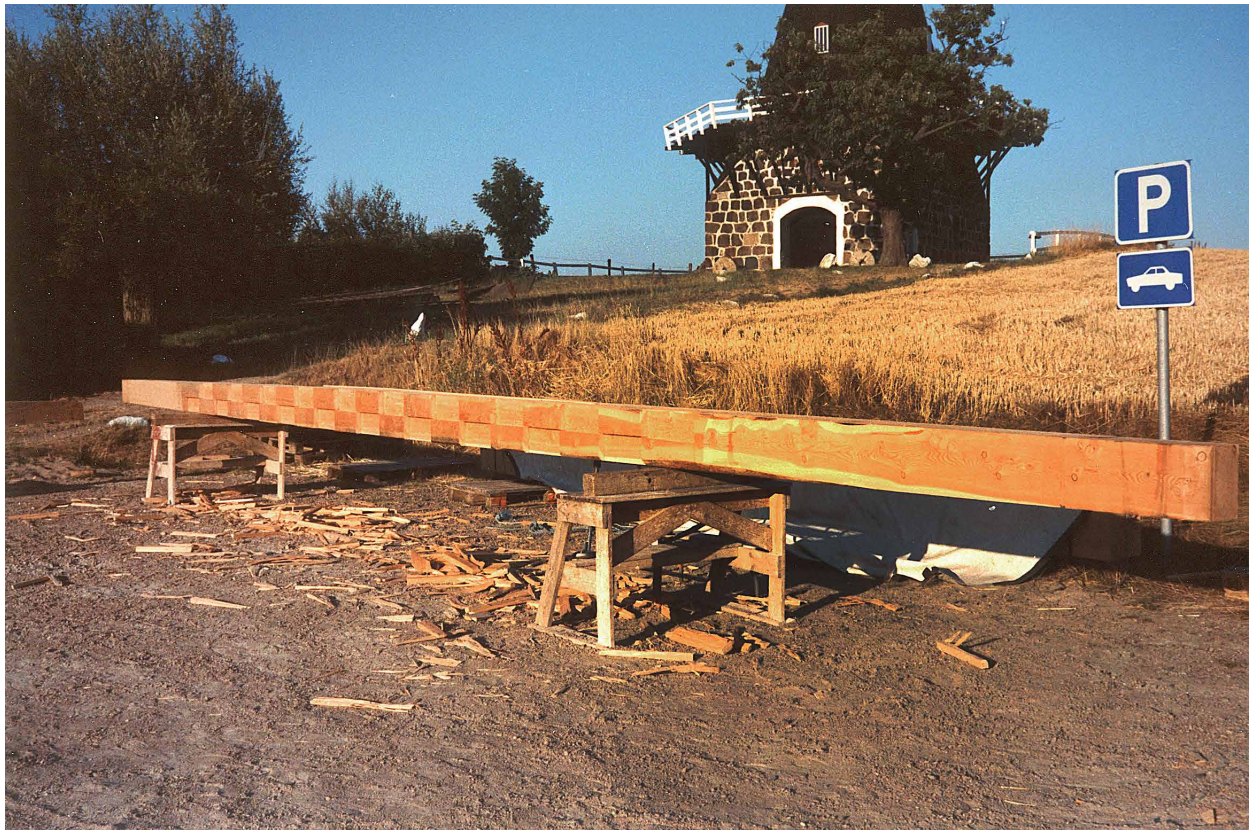
11. Hacken klara i ena balken.

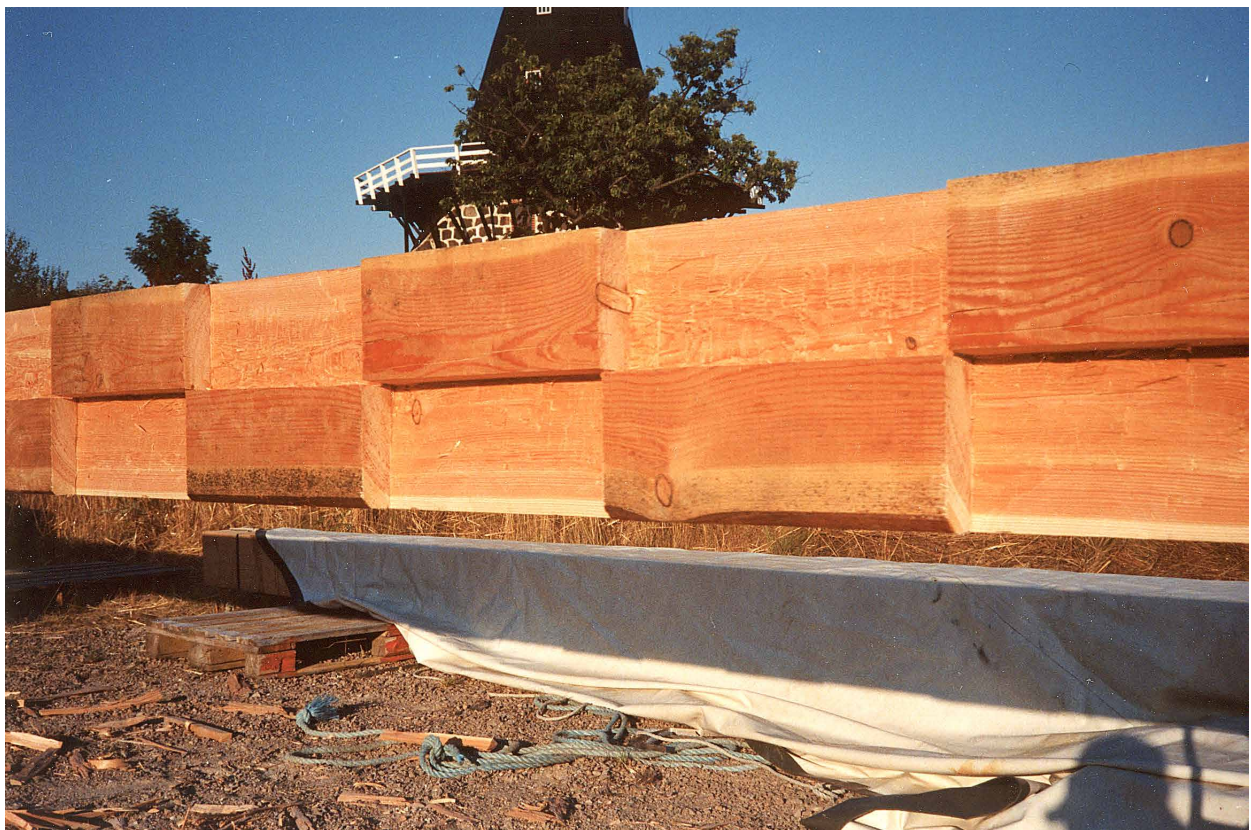
12. Hacken i närbild.

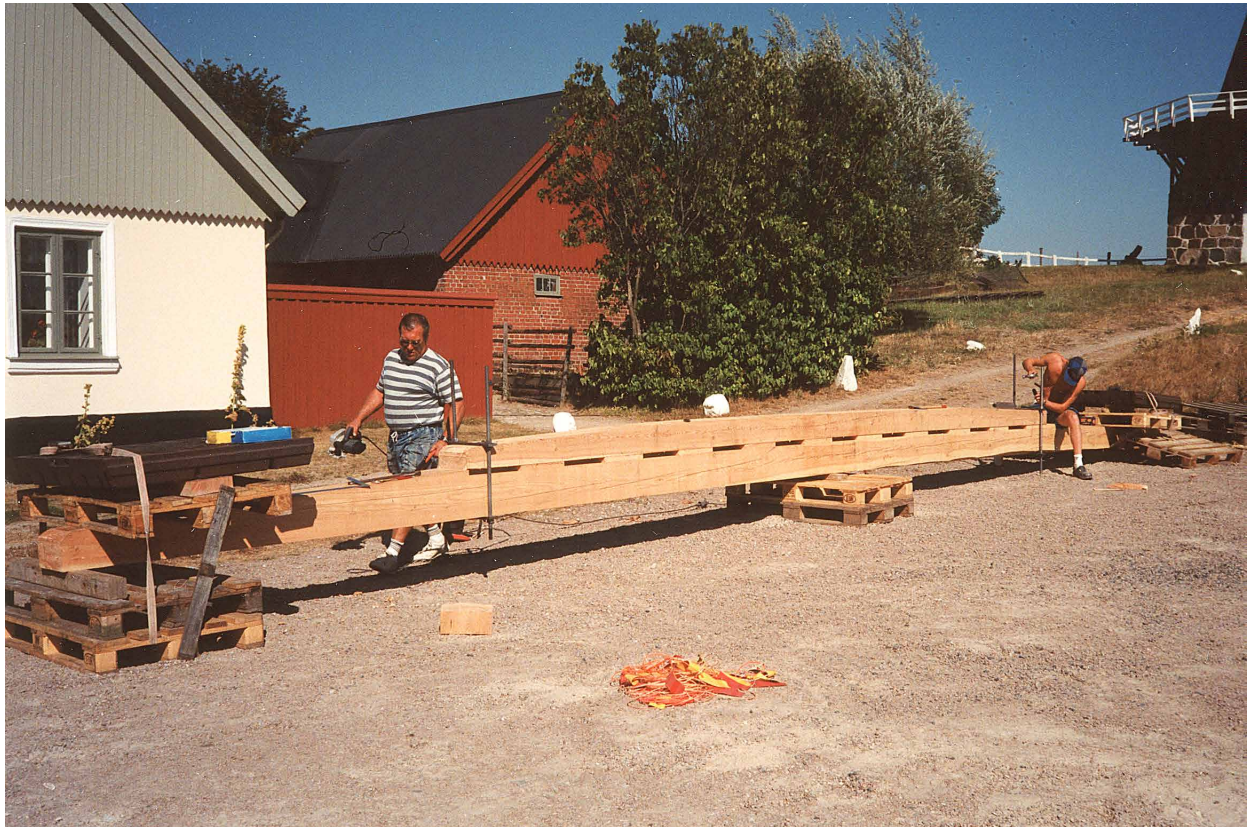
13. Balken böjd och baksalningen pålagd

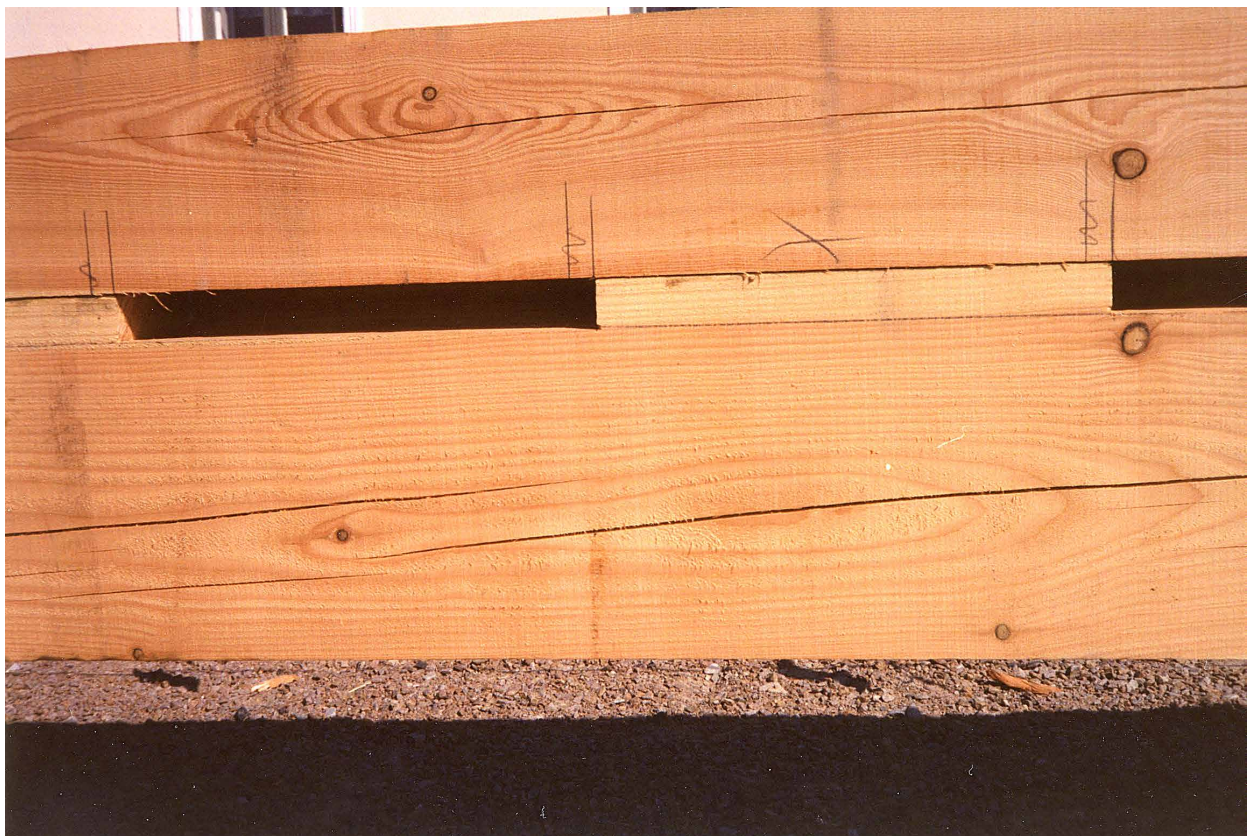
14. Hackens placering utritad på baksalningen.

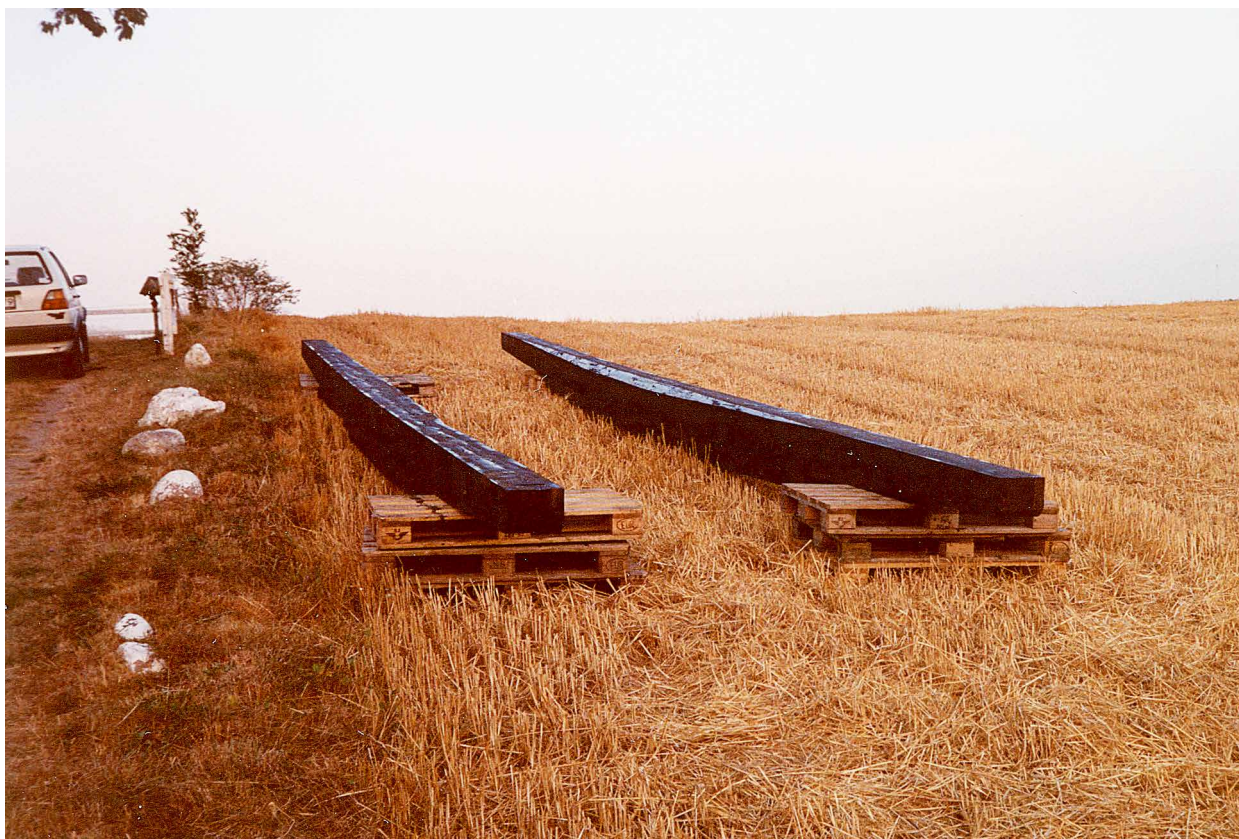
15. De båda huvudträna tjärade och klara

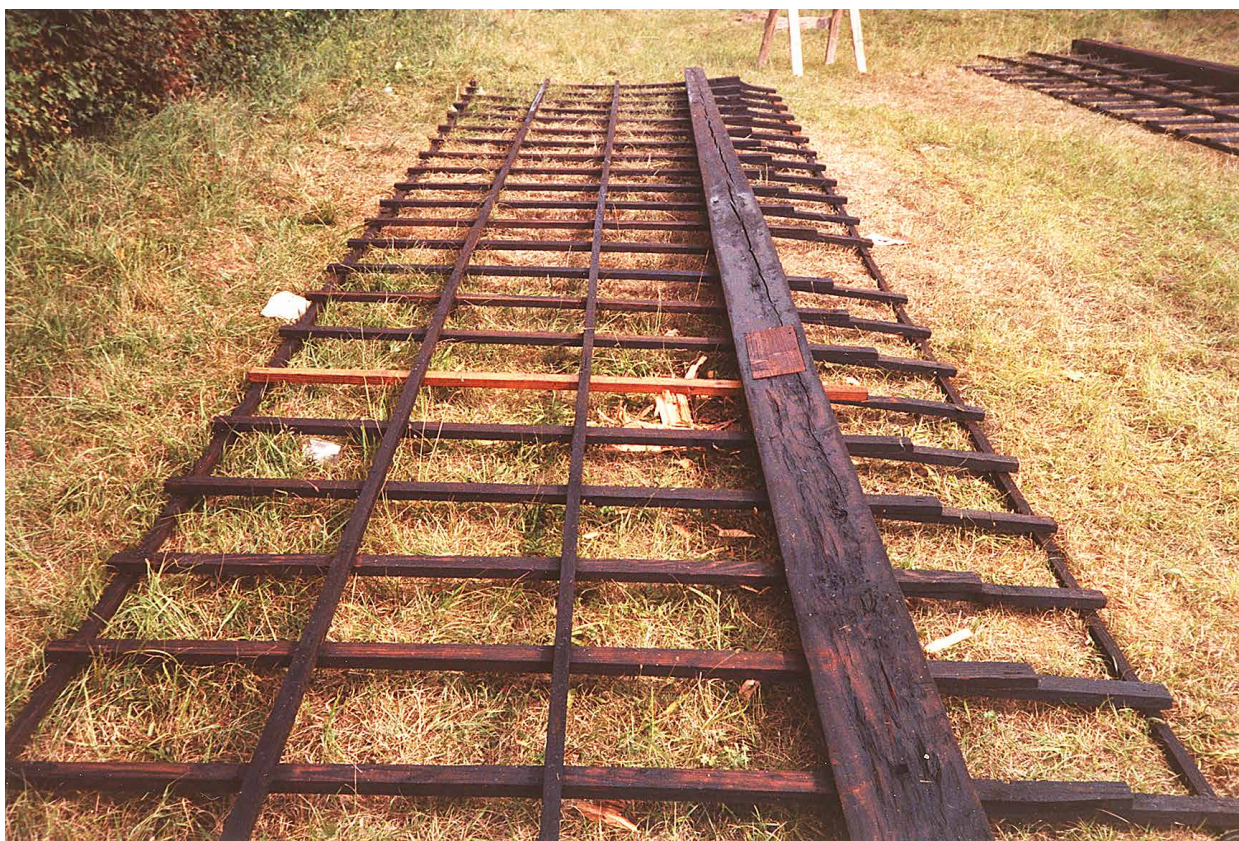
16. Vingarna renborstade, oljade och tjärade samt de skadade häckskerna utbytta.

De fyra vingarna borstades rena från mossa och alger med stålborste och ströks med linolja/terpentin (2/3) tills de inte sög mera. De skadade häckskena byttes ut mot nya i lärk (6 st) (foto 16) likaså en bit av ett stormläkte. Allt behandlades med tjära. Nya stormbräder av lärk monterades. De skruvades i skalkarna med träskruv efter att de tjärats. Stormluckor tillverkades av lärkträ. Vervlar för stormluckorna gjordes av ek och skruvades på vingarna med fransk träskruv. Hillor monterades på vingändarna
